# Výstupný protokol

Číslo osvedčenia  
0101202301

| Značka | Audi |
| Model | A4 |

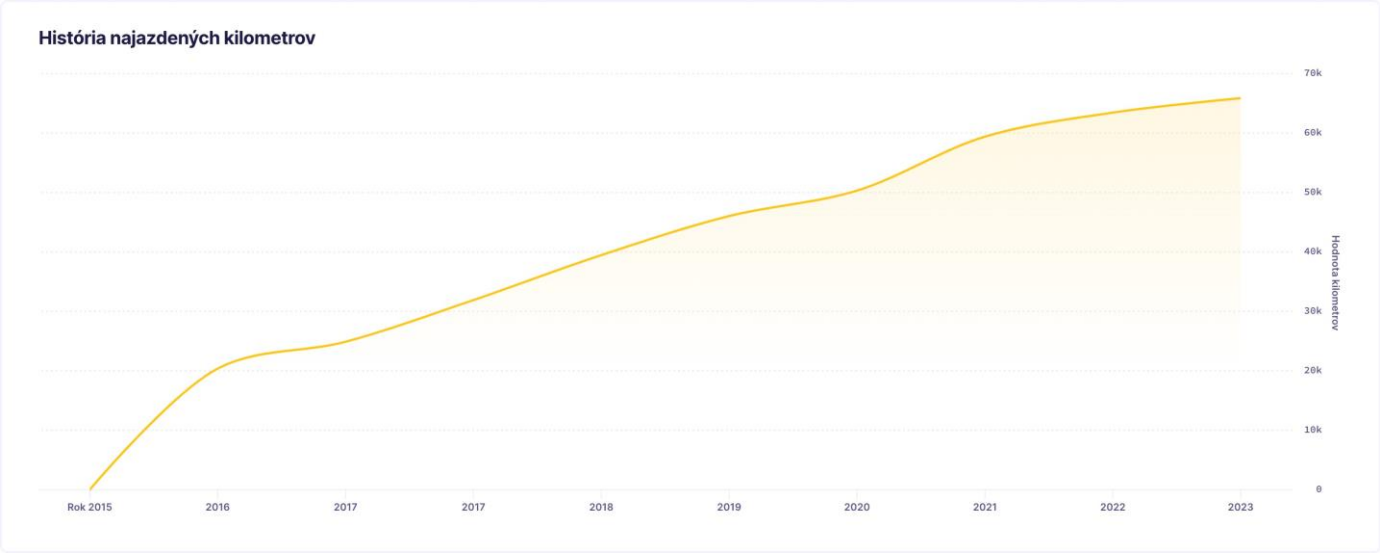
## Vývoj najazdených kilometrov

☒ Zodpovedá stavu vozidla
