# Výstupný protokol

Číslo osvedčenia  
0101202301

| Značka | Audi |
| Model | A4 |

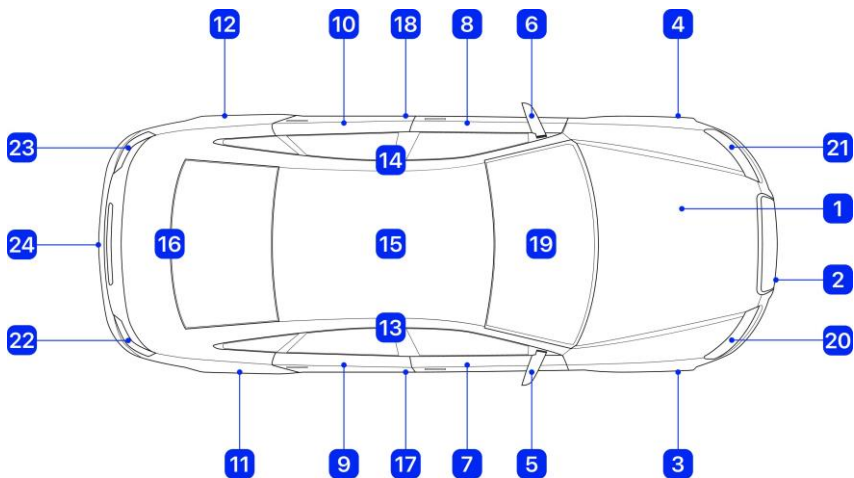
| | Poznámka |
|---|---|
| 15. Strecha | Predná časť strechy nad sklom je poškodený lak do základu od kamienkov |

| | Poznámka |
|---|---|
| 19. Čelné sklo | 1x prasklina v poli spolujazdca |
